御前崎 電子基準点の上下変動

水準測量とGNSS観測の比較

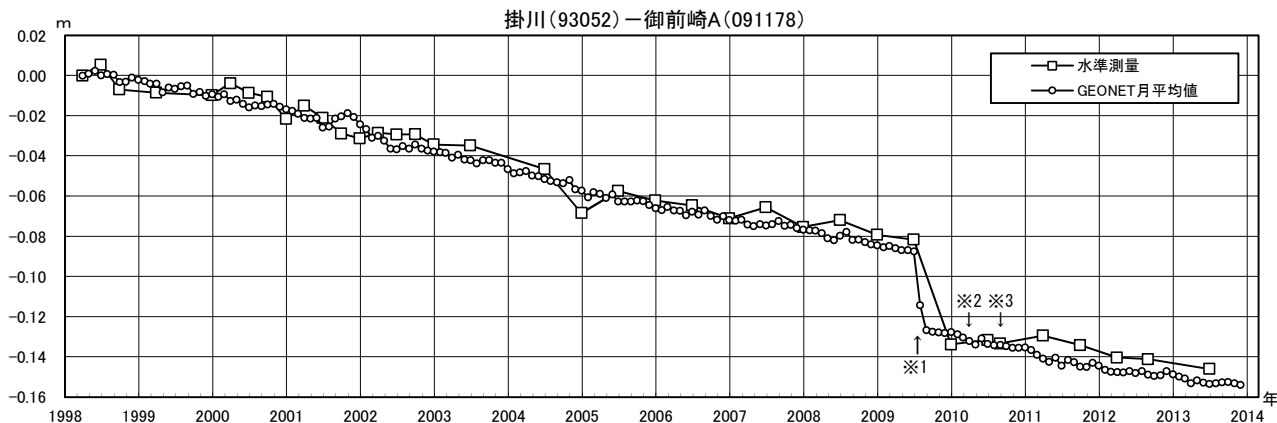
掛川に対して、御前崎が沈降する長期的な傾向が続いている。

- ※1 電子基準点「御前崎」は2009年8月11日の駿河湾を震源とする地震(M6.5)に伴い、地表付近の局所的な変動の影響を受けた。
 - ※2 2010年4月以降は、電子基準点「御前崎」を、より地盤の安定している場所に移転し、電子基準点「御前崎A」とした。
 - ※3 水準測量の結果は、移転後初めて変動量が計算できる2010年9月から表示。
- 上記グラフは、電子基準点「御前崎」と電子基準点「御前崎A」のデータを接続して表示している。

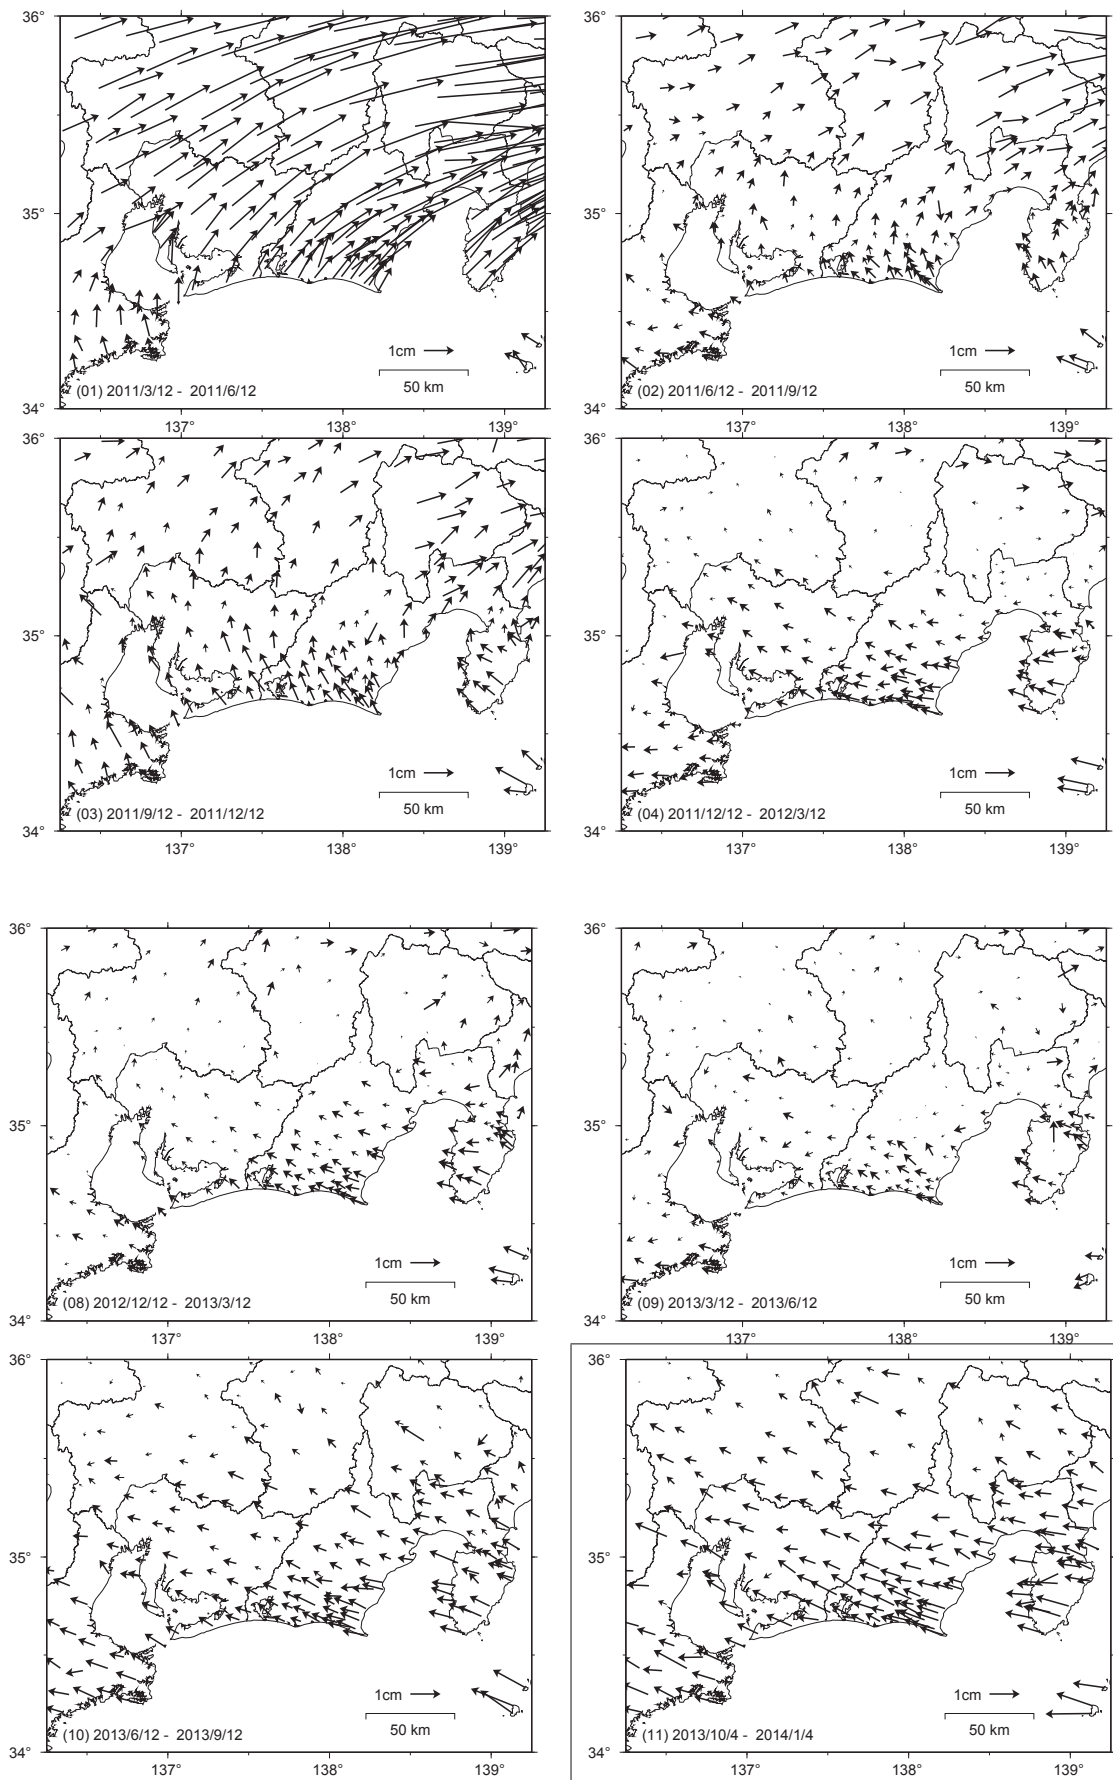
東海地方の水平地殻変動【固定局：三隅】速報解 平成23年（2011年）東北地方太平洋沖地震後3ヶ月ごと
