# 御前崎 電子基準点の上下変動

## 水準測量と GNSS 連続観測

# 紀伊半島及び室戸岬周辺 電子基準点の上下変動

# 南海トラフ沿いの水平地殻変動【固定局：三隅】

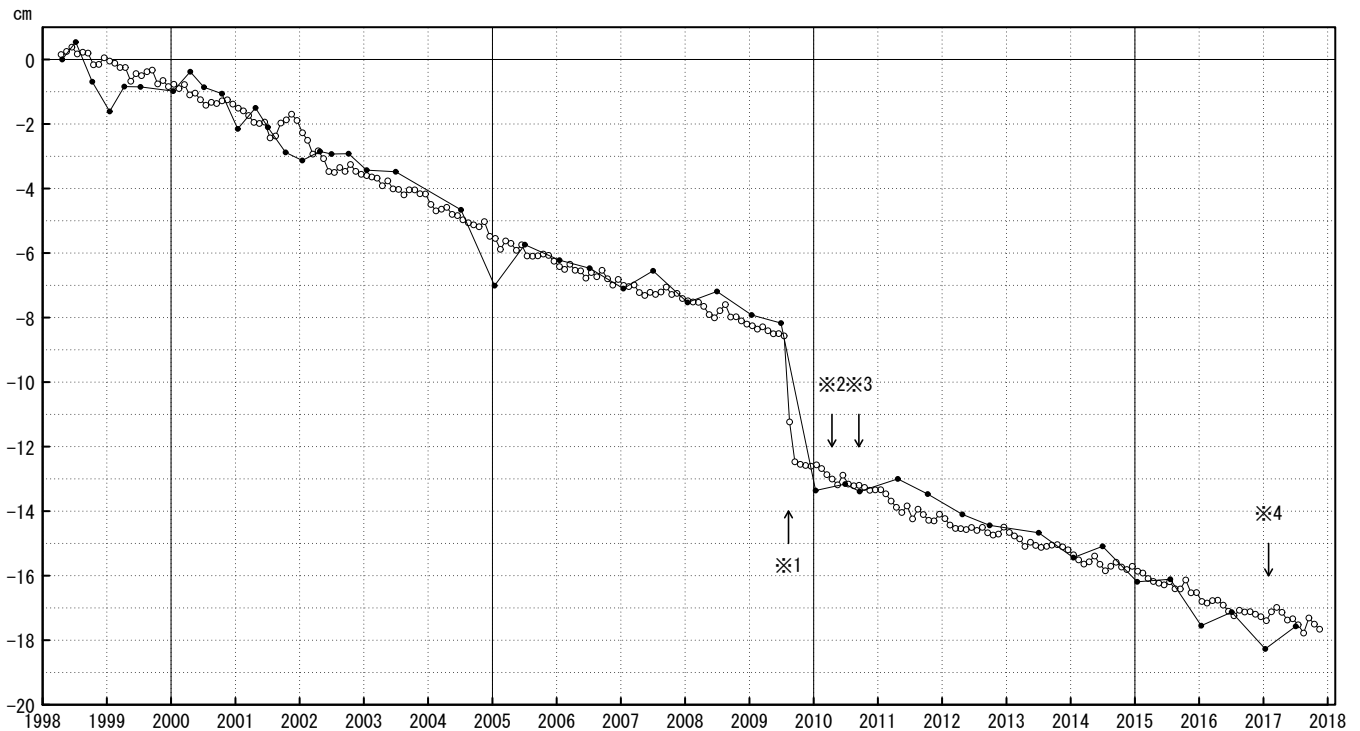
掛川 A (161216) - 御前崎 A (091178)

掛川に対して、御前崎が沈降する長期的な傾向が続いている。

● : 水準測量    ○ : GNSS 連続観測 (GEONET 月平均値)

・ 最新のプロット点は 11/01~11/04 の平均。

- ※1 電子基準点「御前崎」は 2009 年 8 月 11 日の駿河湾の地震 (M6.5) に伴い、地表付近の局所的な変動の影響を受けた。
- ※2 2010 年 4 月以降は、電子基準点「御前崎」をより地盤の安定している場所に移転し、電子基準点「御前崎 A」とした。上記グラフは電子基準点「御前崎」と電子基準点「御前崎 A」のデータを接続して表示している。
- ※3 水準測量の結果は移転後初めて変動量が計算できる 2010 年 9 月から表示している。
- ※4 2017 年 1 月 30 日以降は、電子基準点「掛川」は移転し、電子基準点「掛川 A」とした。上記グラフは電子基準点「掛川」と電子基準点「掛川 A」のデータを接続して表示している。

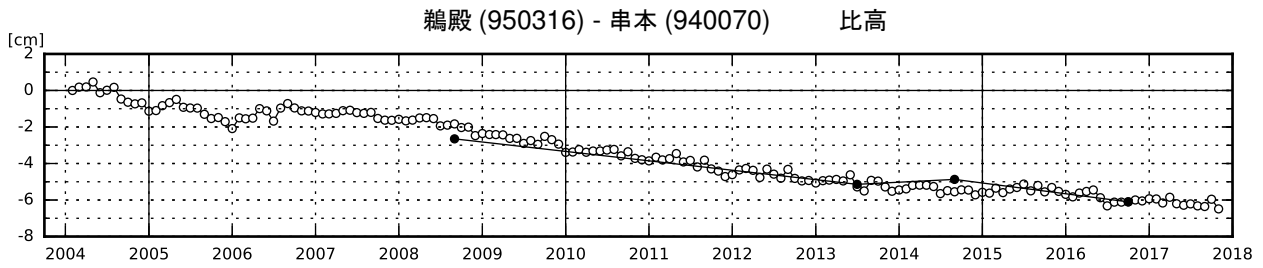
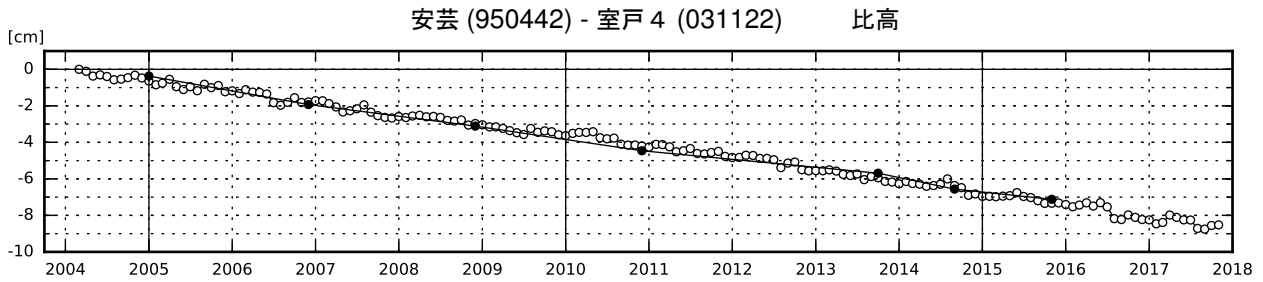
潮岬周辺及び室戸岬周辺の長期的な沈降傾向が続いている。

● : 水準測量    ○ : GNSS 連続観測 (GEONET 月平均値)

- ・ 最新のプロット点は 11/1~11/4 の平均。
- ・ 水準測量による結果については、最寄りの一等水準点の結果を表示している。
