御前崎 電子基準点の上下変動

水準測量と GNSS 連続観測

紀伊半島及び室戸岬周辺 電子基準点の上下変動

南海トラフ沿いの水平地殻変動【固定局：三隅】

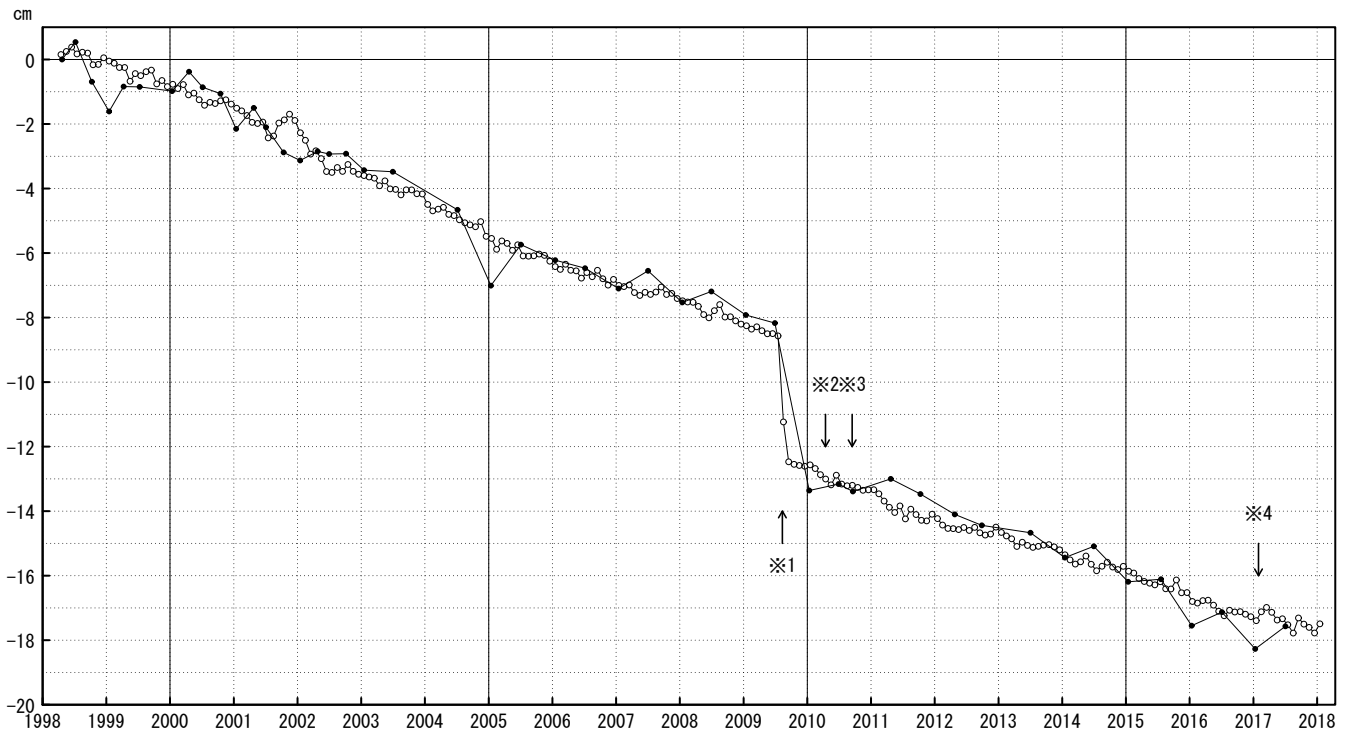
掛川 A (161216) - 御前崎 A (091178)

掛川に対して、御前崎が沈降する長期的な傾向が続いている。

● : 水準測量 ○ : GNSS 連続観測 (GEONET 月平均値)

- ※1 電子基準点「御前崎」は 2009 年 8 月 11 日の駿河湾の地震 (M6.5) に伴い、地表付近の局所的な変動の影響を受けた。
- ※2 2010 年 4 月以降は、電子基準点「御前崎」をより地盤の安定している場所に移転し、電子基準点「御前崎 A」とした。上記グラフは電子基準点「御前崎」と電子基準点「御前崎 A」のデータを接続して表示している。
- ※3 水準測量の結果は移転後初めて変動量が計算できる 2010 年 9 月から表示している。
- ※4 2017 年 1 月 30 日以降は、電子基準点「掛川」は移転し、電子基準点「掛川 A」とした。上記グラフは電子基準点「掛川」と電子基準点「掛川 A」のデータを接続して表示している。

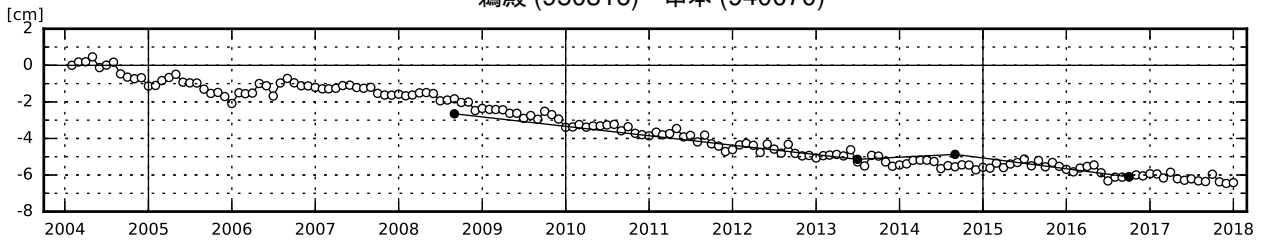
鵜殿 (950316) - 串本 (940070)

潮岬周辺及び室戸岬周辺の長期的な沈降傾向が続いている。

● : 水準測量 ○ : GNSS 連続観測 (GEONET 月平均値)

- ・ 最新のプロット点は 1/1~1/6 の平均.
- ・ 水準測量による結果については, 最寄りの一等水準点の結果を表示している.
