# 御前崎 電子基準点の上下変動

## 水準測量と GNSS 連続観測

# 紀伊半島及び室戸岬周辺 電子基準点の上下変動

# 南海トラフ沿いの水平地殻変動【固定局：三隅】

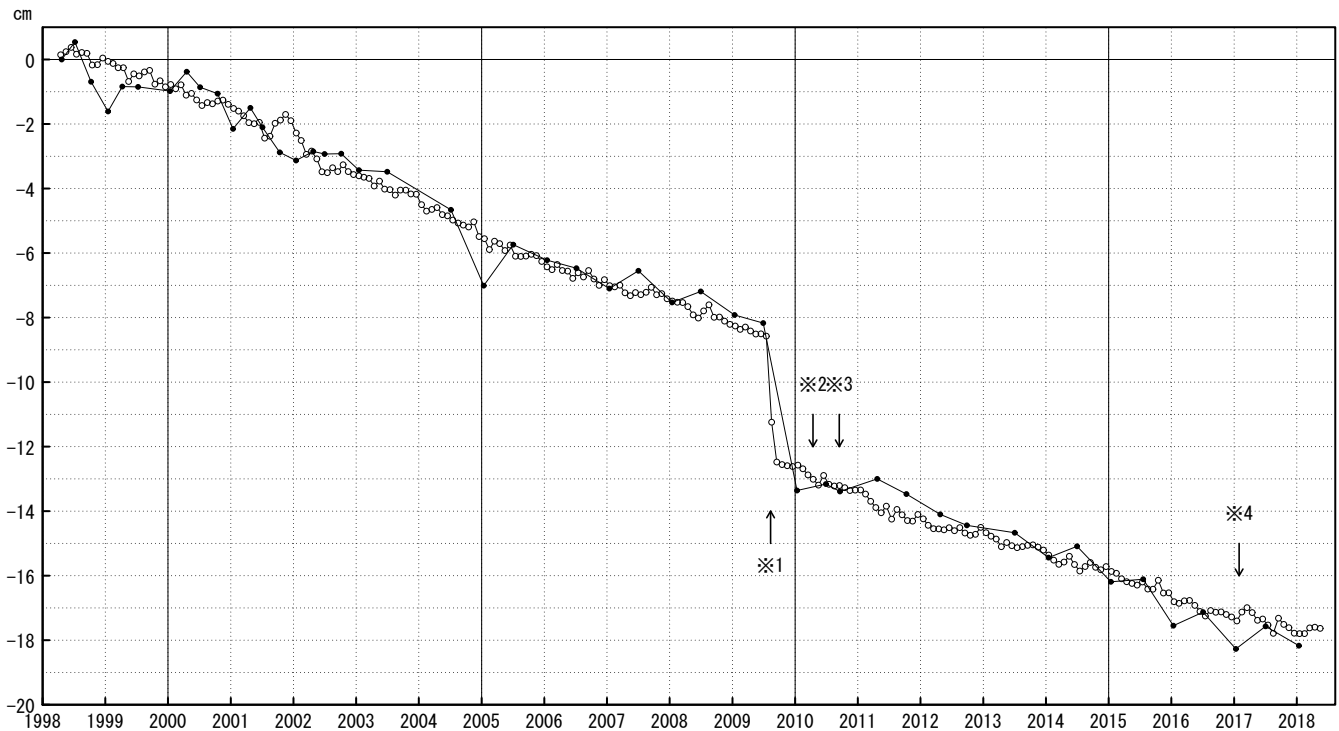
掛川 A (161216) - 御前崎 A (091178)

掛川に対して、御前崎が沈降する長期的な傾向が続いている。

● : 水準測量    ○ : GNSS 連続観測 (GEONET 月平均値)

・ 最新のプロット点は 05/01~05/12 の平均。

- ※1 電子基準点「御前崎」は 2009 年 8 月 11 日の駿河湾の地震 (M6.5) に伴い、地表付近の局所的な変動の影響を受けた。
- ※2 2010 年 4 月以降は、電子基準点「御前崎」をより地盤の安定している場所に移転し、電子基準点「御前崎 A」とした。上記グラフは電子基準点「御前崎」と電子基準点「御前崎 A」のデータを接続して表示している。
- ※3 水準測量の結果は移転後初めて変動量が計算できる 2010 年 9 月から表示している。
- ※4 2017 年 1 月 30 日以降は、電子基準点「掛川」は移転し、電子基準点「掛川 A」とした。上記グラフは電子基準点「掛川」と電子基準点「掛川 A」のデータを接続して表示している。

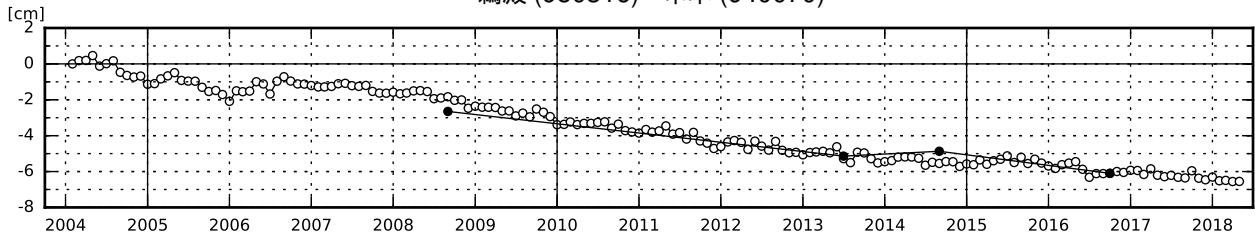
鵜殿 (950316) - 串本 (940070)

潮岬周辺及び室戸岬周辺の長期的な沈降傾向が続いている。

● : 水準測量    ○ : GNSS 連続観測 (GEONET 月平均値)

- ・ 最新のプロット点は 5/1~5/12 の平均。
- ・ 水準測量による結果については、最寄り的一等水準点の結果を表示している。
