# 御前崎 電子基準点の上下変動

## 水準測量と GNSS 連続観測

# 紀伊半島及び室戸岬周辺 電子基準点の上下変動

# 南海トラフ沿いの水平地殻変動【固定局：三隅】

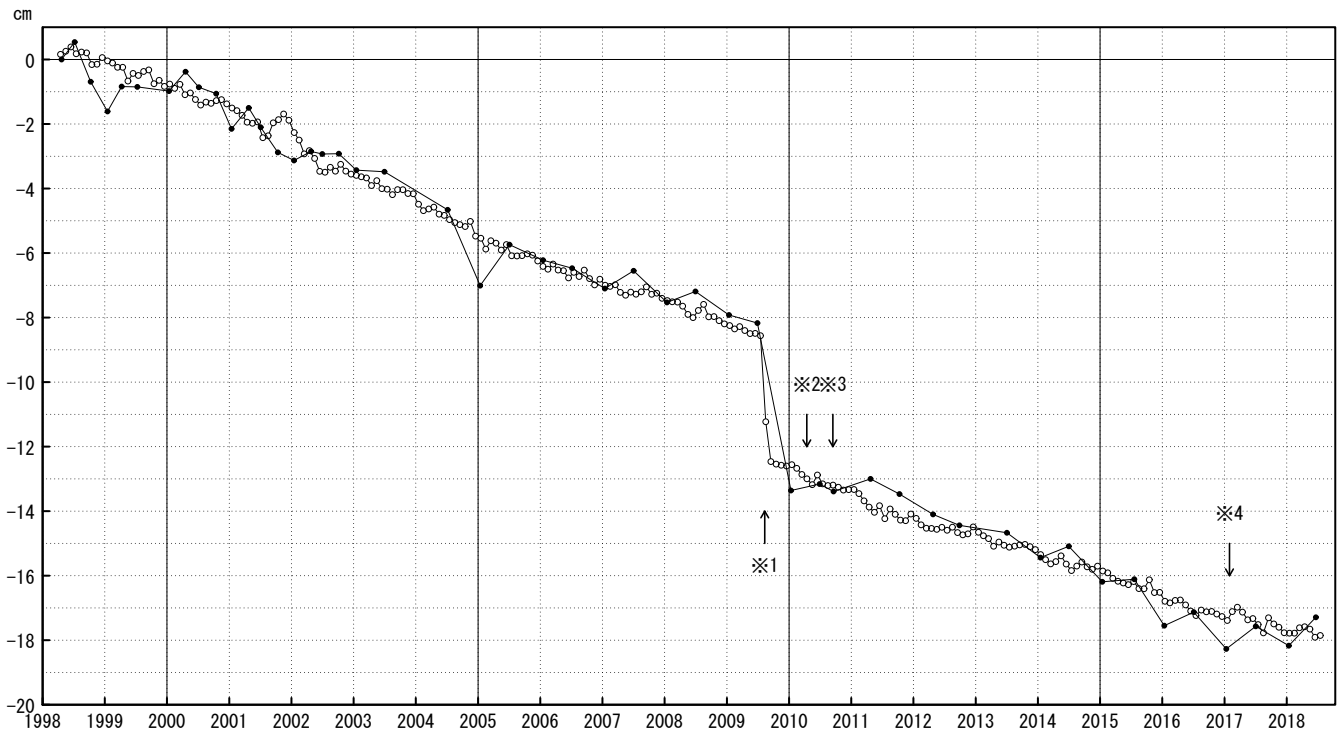
掛川 A (161216) - 御前崎 A (091178)

掛川に対して、御前崎が沈降する長期的な傾向が続いている。

● : 水準測量    ○ : GNSS 連続観測 (GEONET 月平均値)

・ 最新のプロット点は 07/01~07/14 の平均。

- ※1 電子基準点「御前崎」は 2009 年 8 月 11 日の駿河湾の地震 (M6.5) に伴い、地表付近の局所的な変動の影響を受けた。
- ※2 2010 年 4 月以降は、電子基準点「御前崎」をより地盤の安定している場所に移転し、電子基準点「御前崎 A」とした。上記グラフは電子基準点「御前崎」と電子基準点「御前崎 A」のデータを接続して表示している。
- ※3 水準測量の結果は移転後初めて変動量が計算できる 2010 年 9 月から表示している。
- ※4 2017 年 1 月 30 日以降は、電子基準点「掛川」は移転し、電子基準点「掛川 A」とした。上記グラフは電子基準点「掛川」と電子基準点「掛川 A」のデータを接続して表示している。

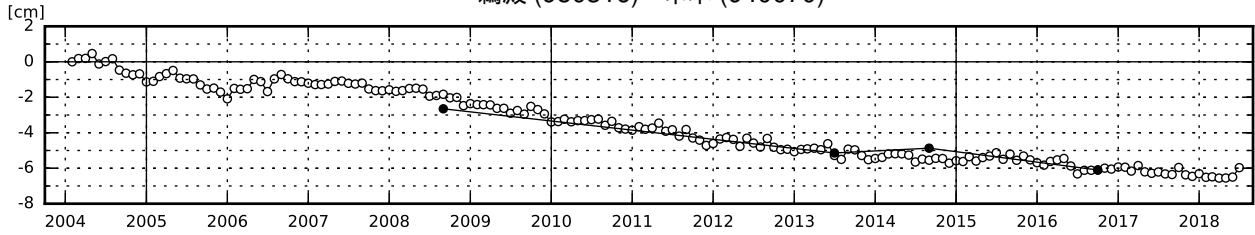
鵜殿 (950316) - 串本 (940070)

潮岬周辺及び室戸岬周辺の長期的な沈降傾向が続いている。

● : 水準測量    ○ : GNSS 連続観測 (GEONET 月平均値)

- ・ 最新のプロット点は 7/1～7/14 の平均。
- ・ 水準測量による結果については、最寄り的一等水準点の結果を表示している。
