御前崎 電子基準点の上下変動

水準測量と GNSS 連続観測

紀伊半島及び室戸岬周辺 電子基準点の上下変動

南海トラフ沿いの水平地殻変動【固定局：三隅】

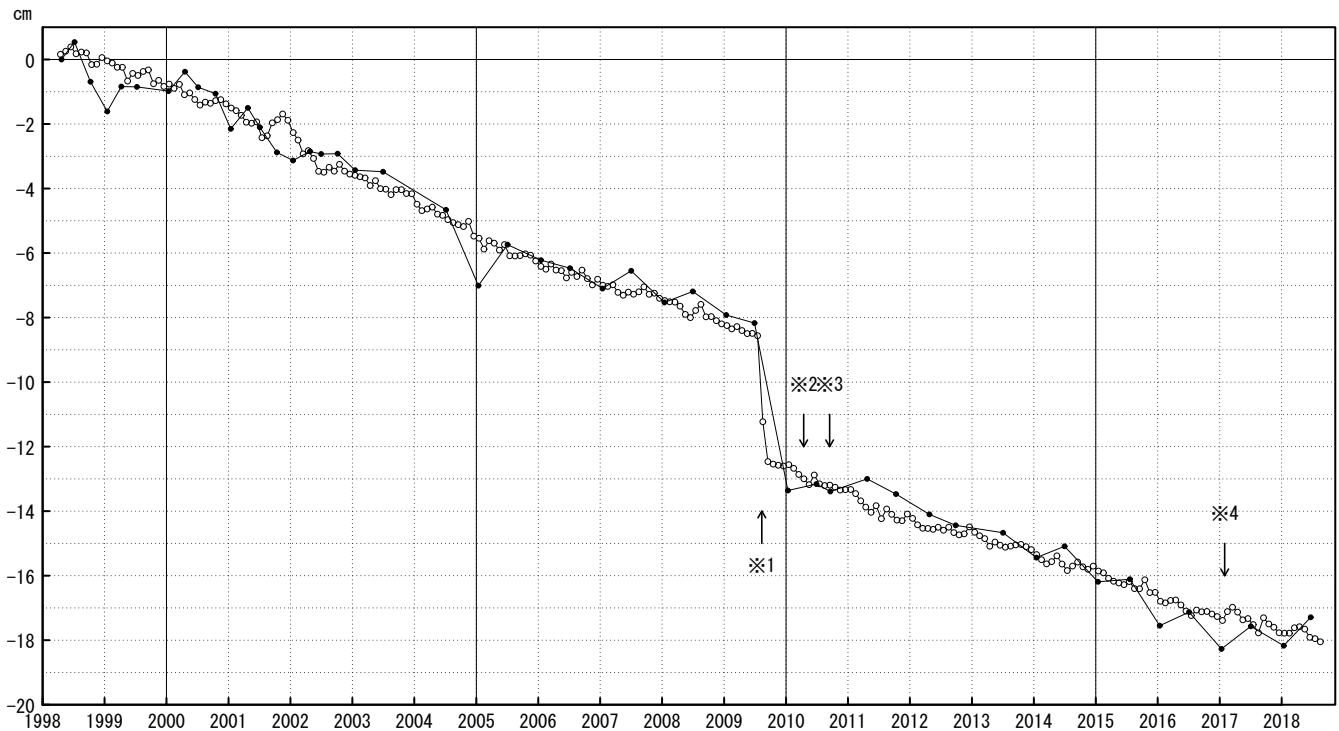
掛川 A (161216) - 御前崎 A (091178)

掛川に対して、御前崎が沈降する長期的な傾向が続いている。

● : 水準測量 ○ : GNSS 連続観測 (GEONET 月平均値)

・ 最新のプロット点は 08/01~08/11 の平均。

- ※1 電子基準点「御前崎」は 2009 年 8 月 11 日の駿河湾の地震 (M6.5) に伴い、地表付近の局所的な変動の影響を受けた。
- ※2 2010 年 4 月以降は、電子基準点「御前崎」をより地盤の安定している場所に移転し、電子基準点「御前崎 A」とした。上記グラフは電子基準点「御前崎」と電子基準点「御前崎 A」のデータを接続して表示している。
- ※3 水準測量の結果は移転後初めて変動量が計算できる 2010 年 9 月から表示している。
- ※4 2017 年 1 月 30 日以降は、電子基準点「掛川」は移転し、電子基準点「掛川 A」とした。上記グラフは電子基準点「掛川」と電子基準点「掛川 A」のデータを接続して表示している。

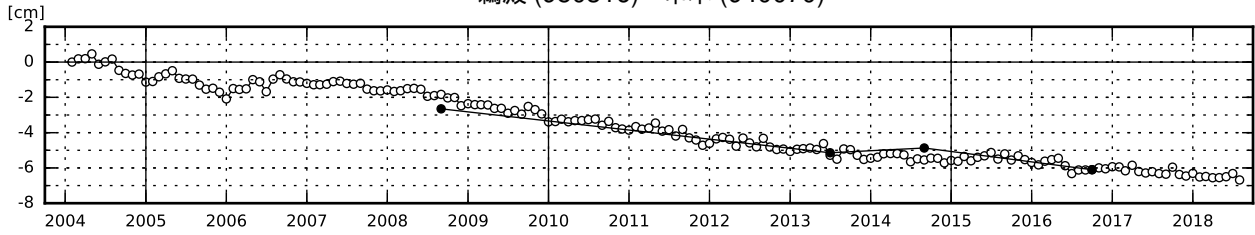
鵜殿 (950316) - 串本 (940070)

潮岬周辺及び室戸岬周辺の長期的な沈降傾向が続いている。

● : 水準測量 ○ : GNSS 連続観測 (GEONET 月平均値)

- ・ 最新のプロット点は 8/1~8/11 の平均。
- ・ 水準測量による結果については、最寄り的一等水準点の結果を表示している。
