# 御前崎 電子基準点の上下変動

## 水準測量とGNSS観測の比較

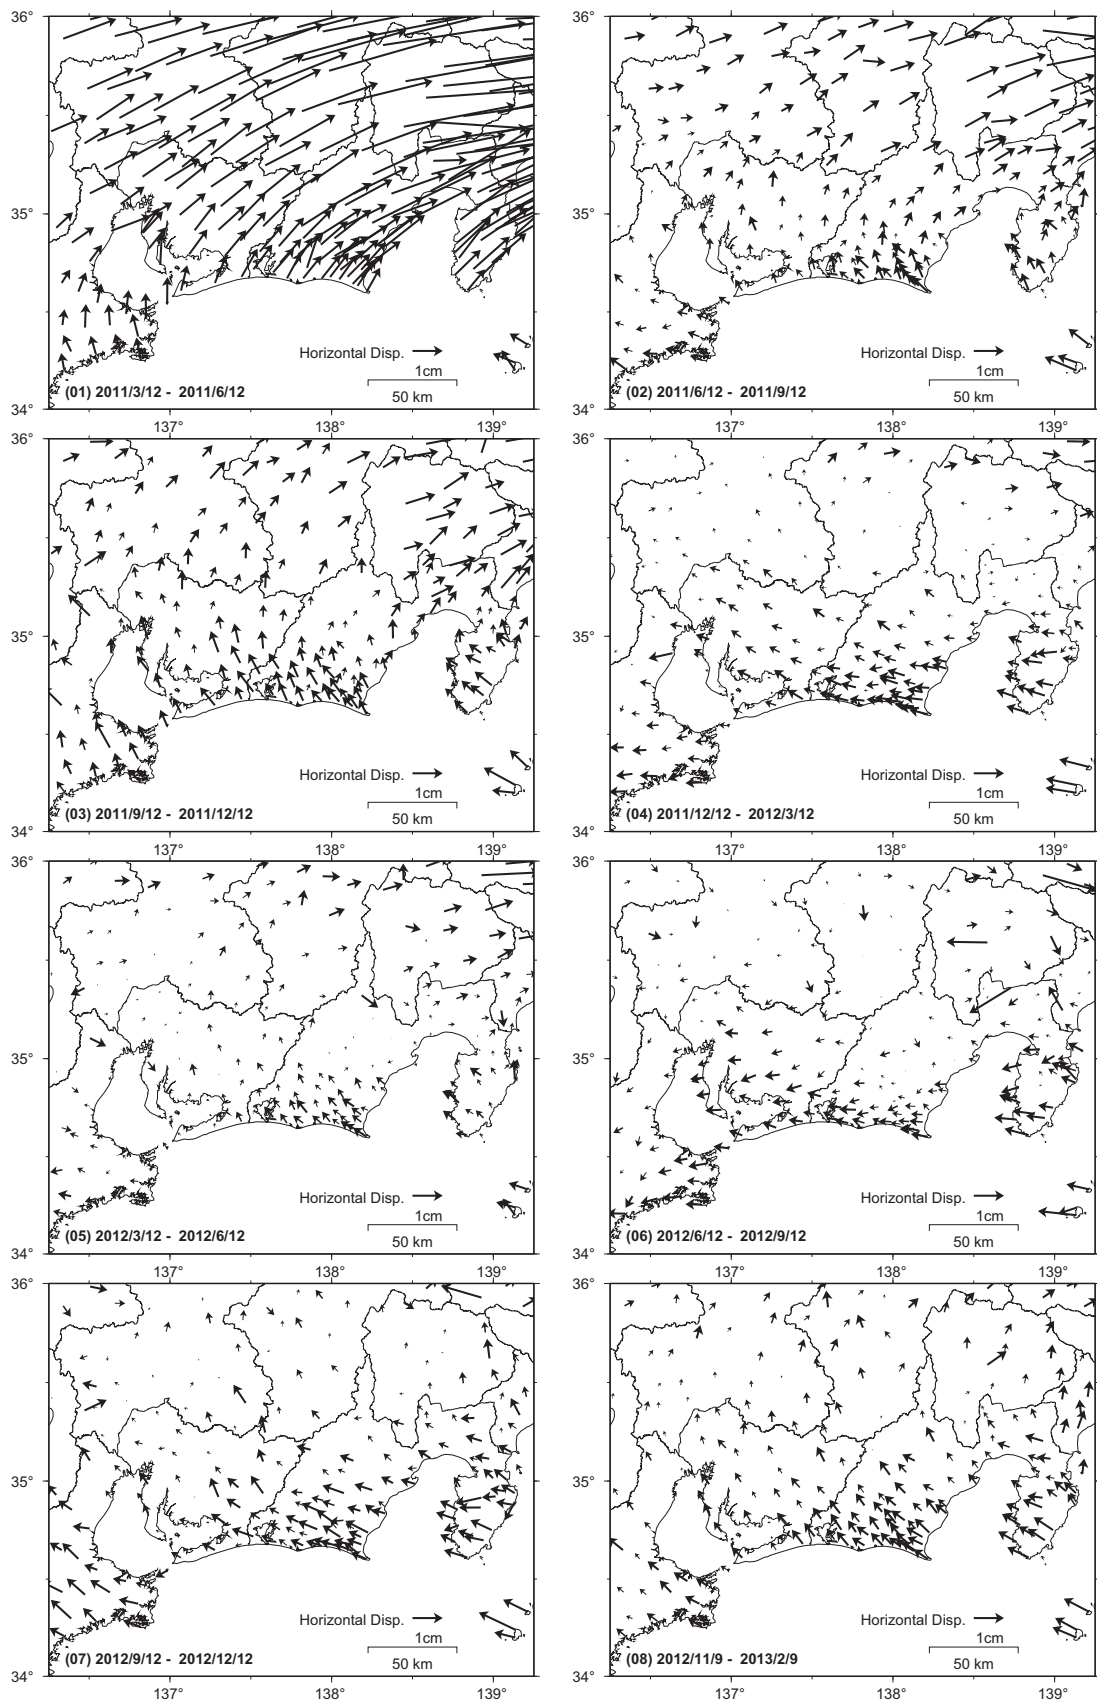
# 東海地方の水平地殻変動【三隅固定】速報解 平成23年（2011年）東北地方太平洋沖地震後3ヶ月ごと
