御前崎 電子基準点の上下変動

水準測量とGNSS観測の比較

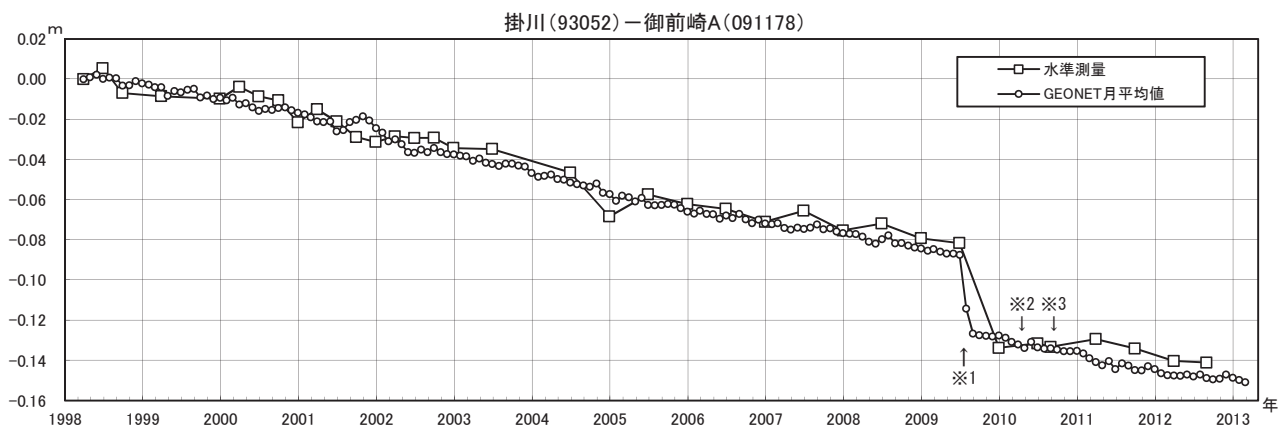
掛川に対して、御前崎が沈降する長期的な傾向が続いている。

- ※1 電子基準点「御前崎」は2009年8月11日の駿河湾を震源とする地震(M6.5)に伴い、地表付近の局所的な変動の影響を受けた。
- ※2 2010年4月以降は、電子基準点「御前崎」を、より地盤の安定している場所に移転し、電子基準点「御前崎A」とした。
上記グラフは、電子基準点「御前崎」と電子基準点「御前崎A」のデータを接続して表示している。
- ※3 水準測量の結果は、移転後初めて変動量が計算できる2010年9月から表示。

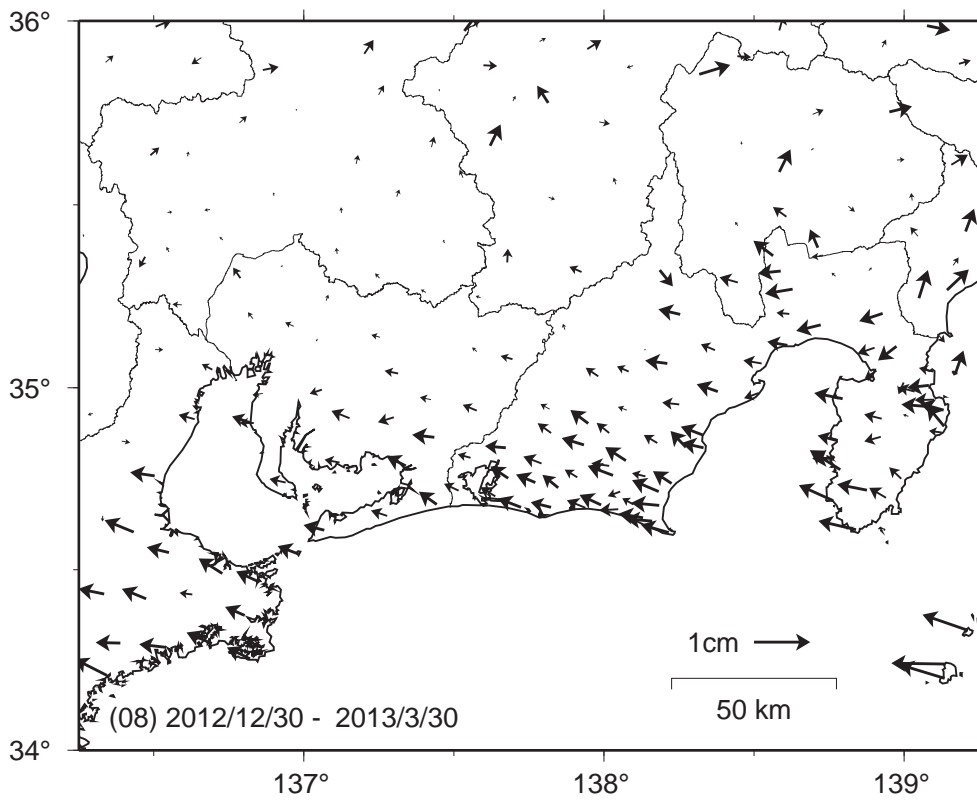
東海地方の水平地殻変動【三隅固定】速報解
平成 23 年（2011 年）東北地方太平洋沖地震後最新 3 ヶ月

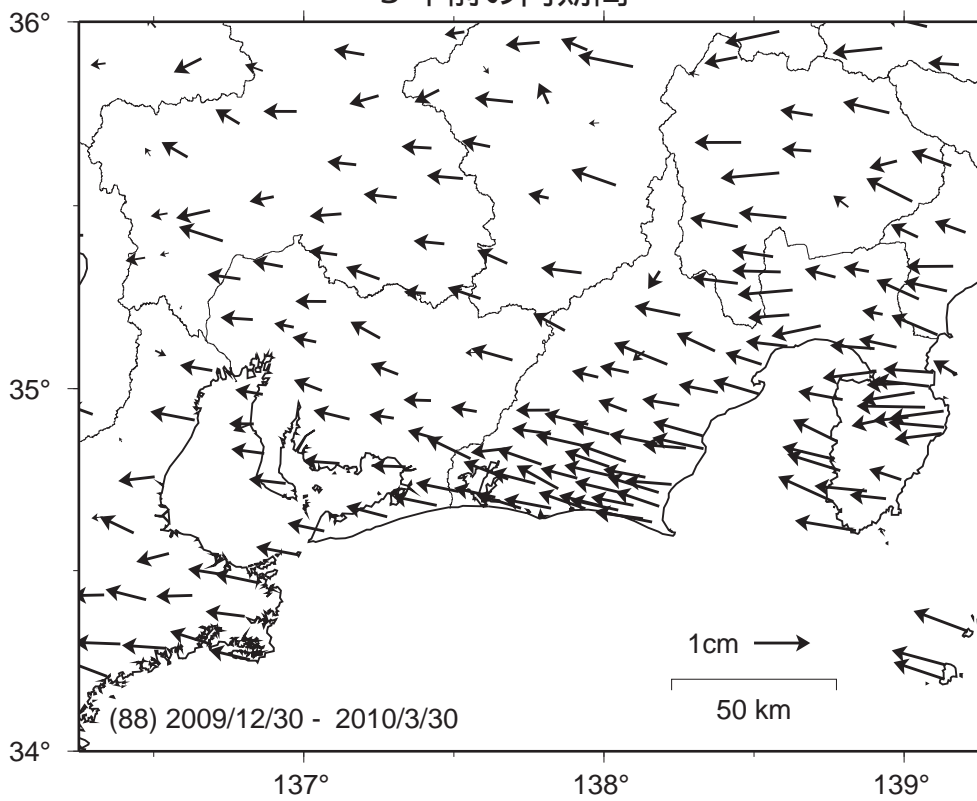
3 年前の同期間

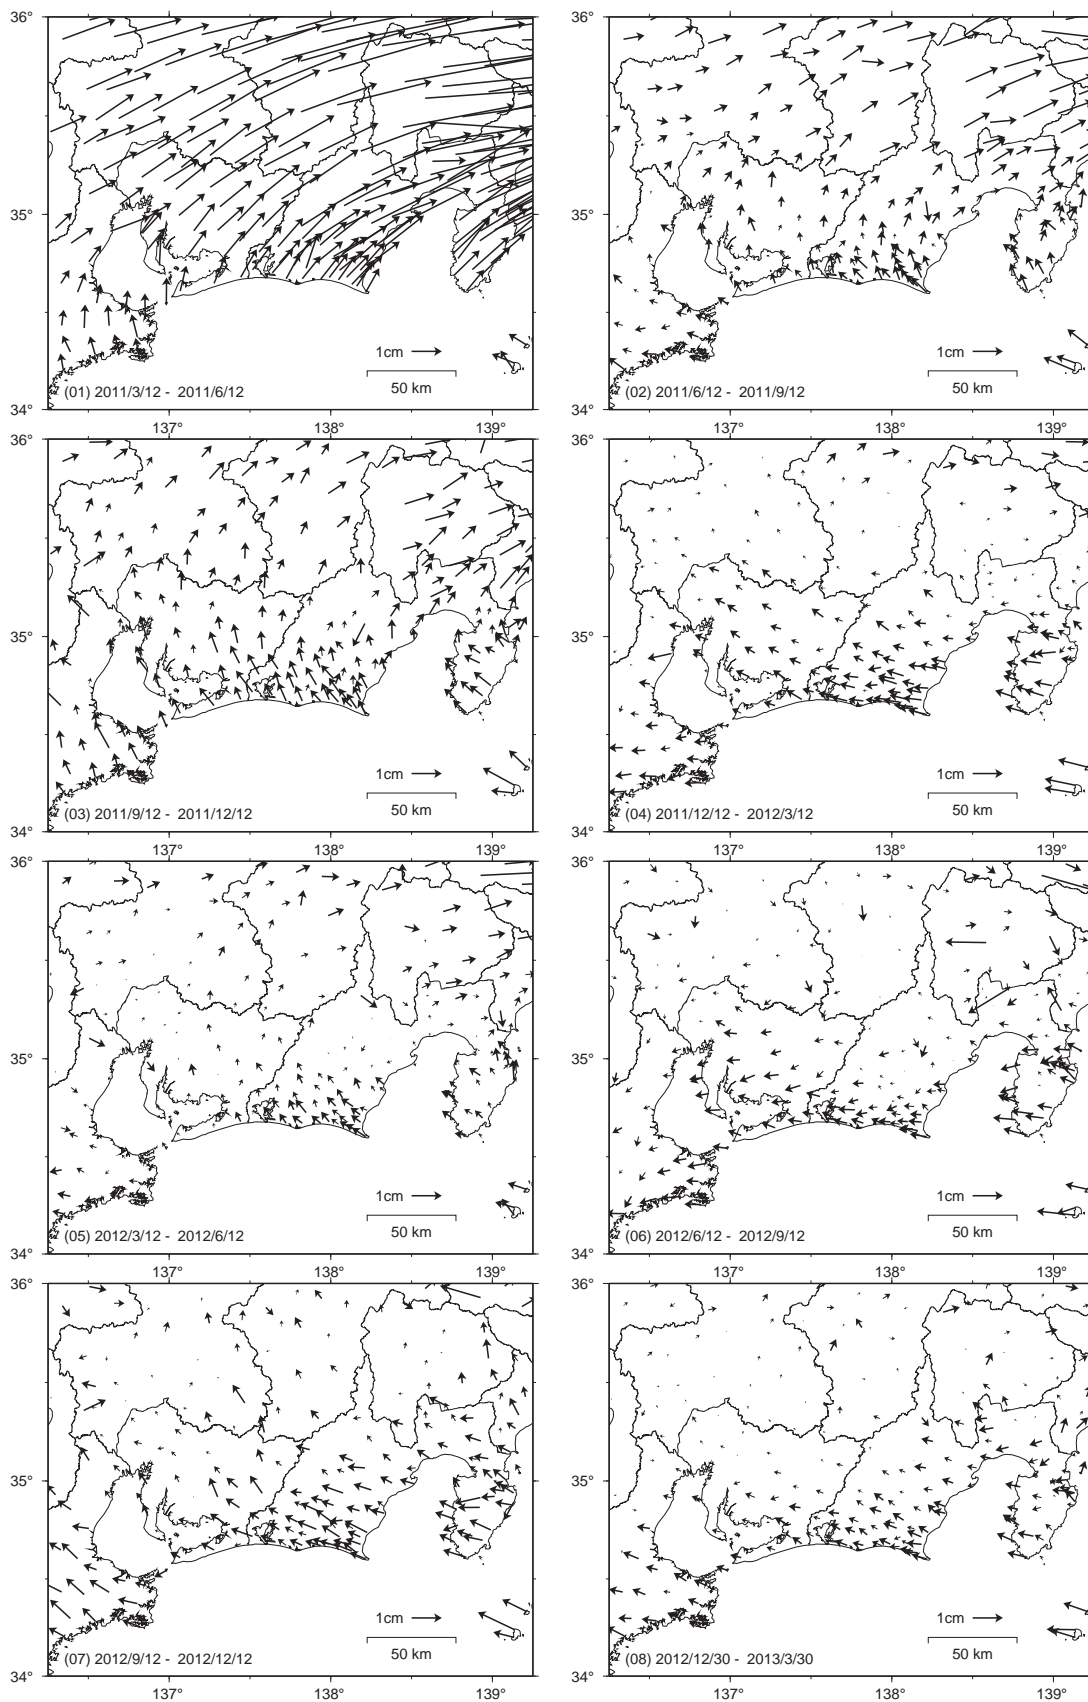
東海地方の水平地殻変動【三隅固定】速報解 平成 23 年（2011 年）東北地方太平洋沖地震後 3ヶ月ごと
