平成27年9月関東・東北豪雨に係る茨城県常総地区推定浸水範囲 (9月11日10:00時点)

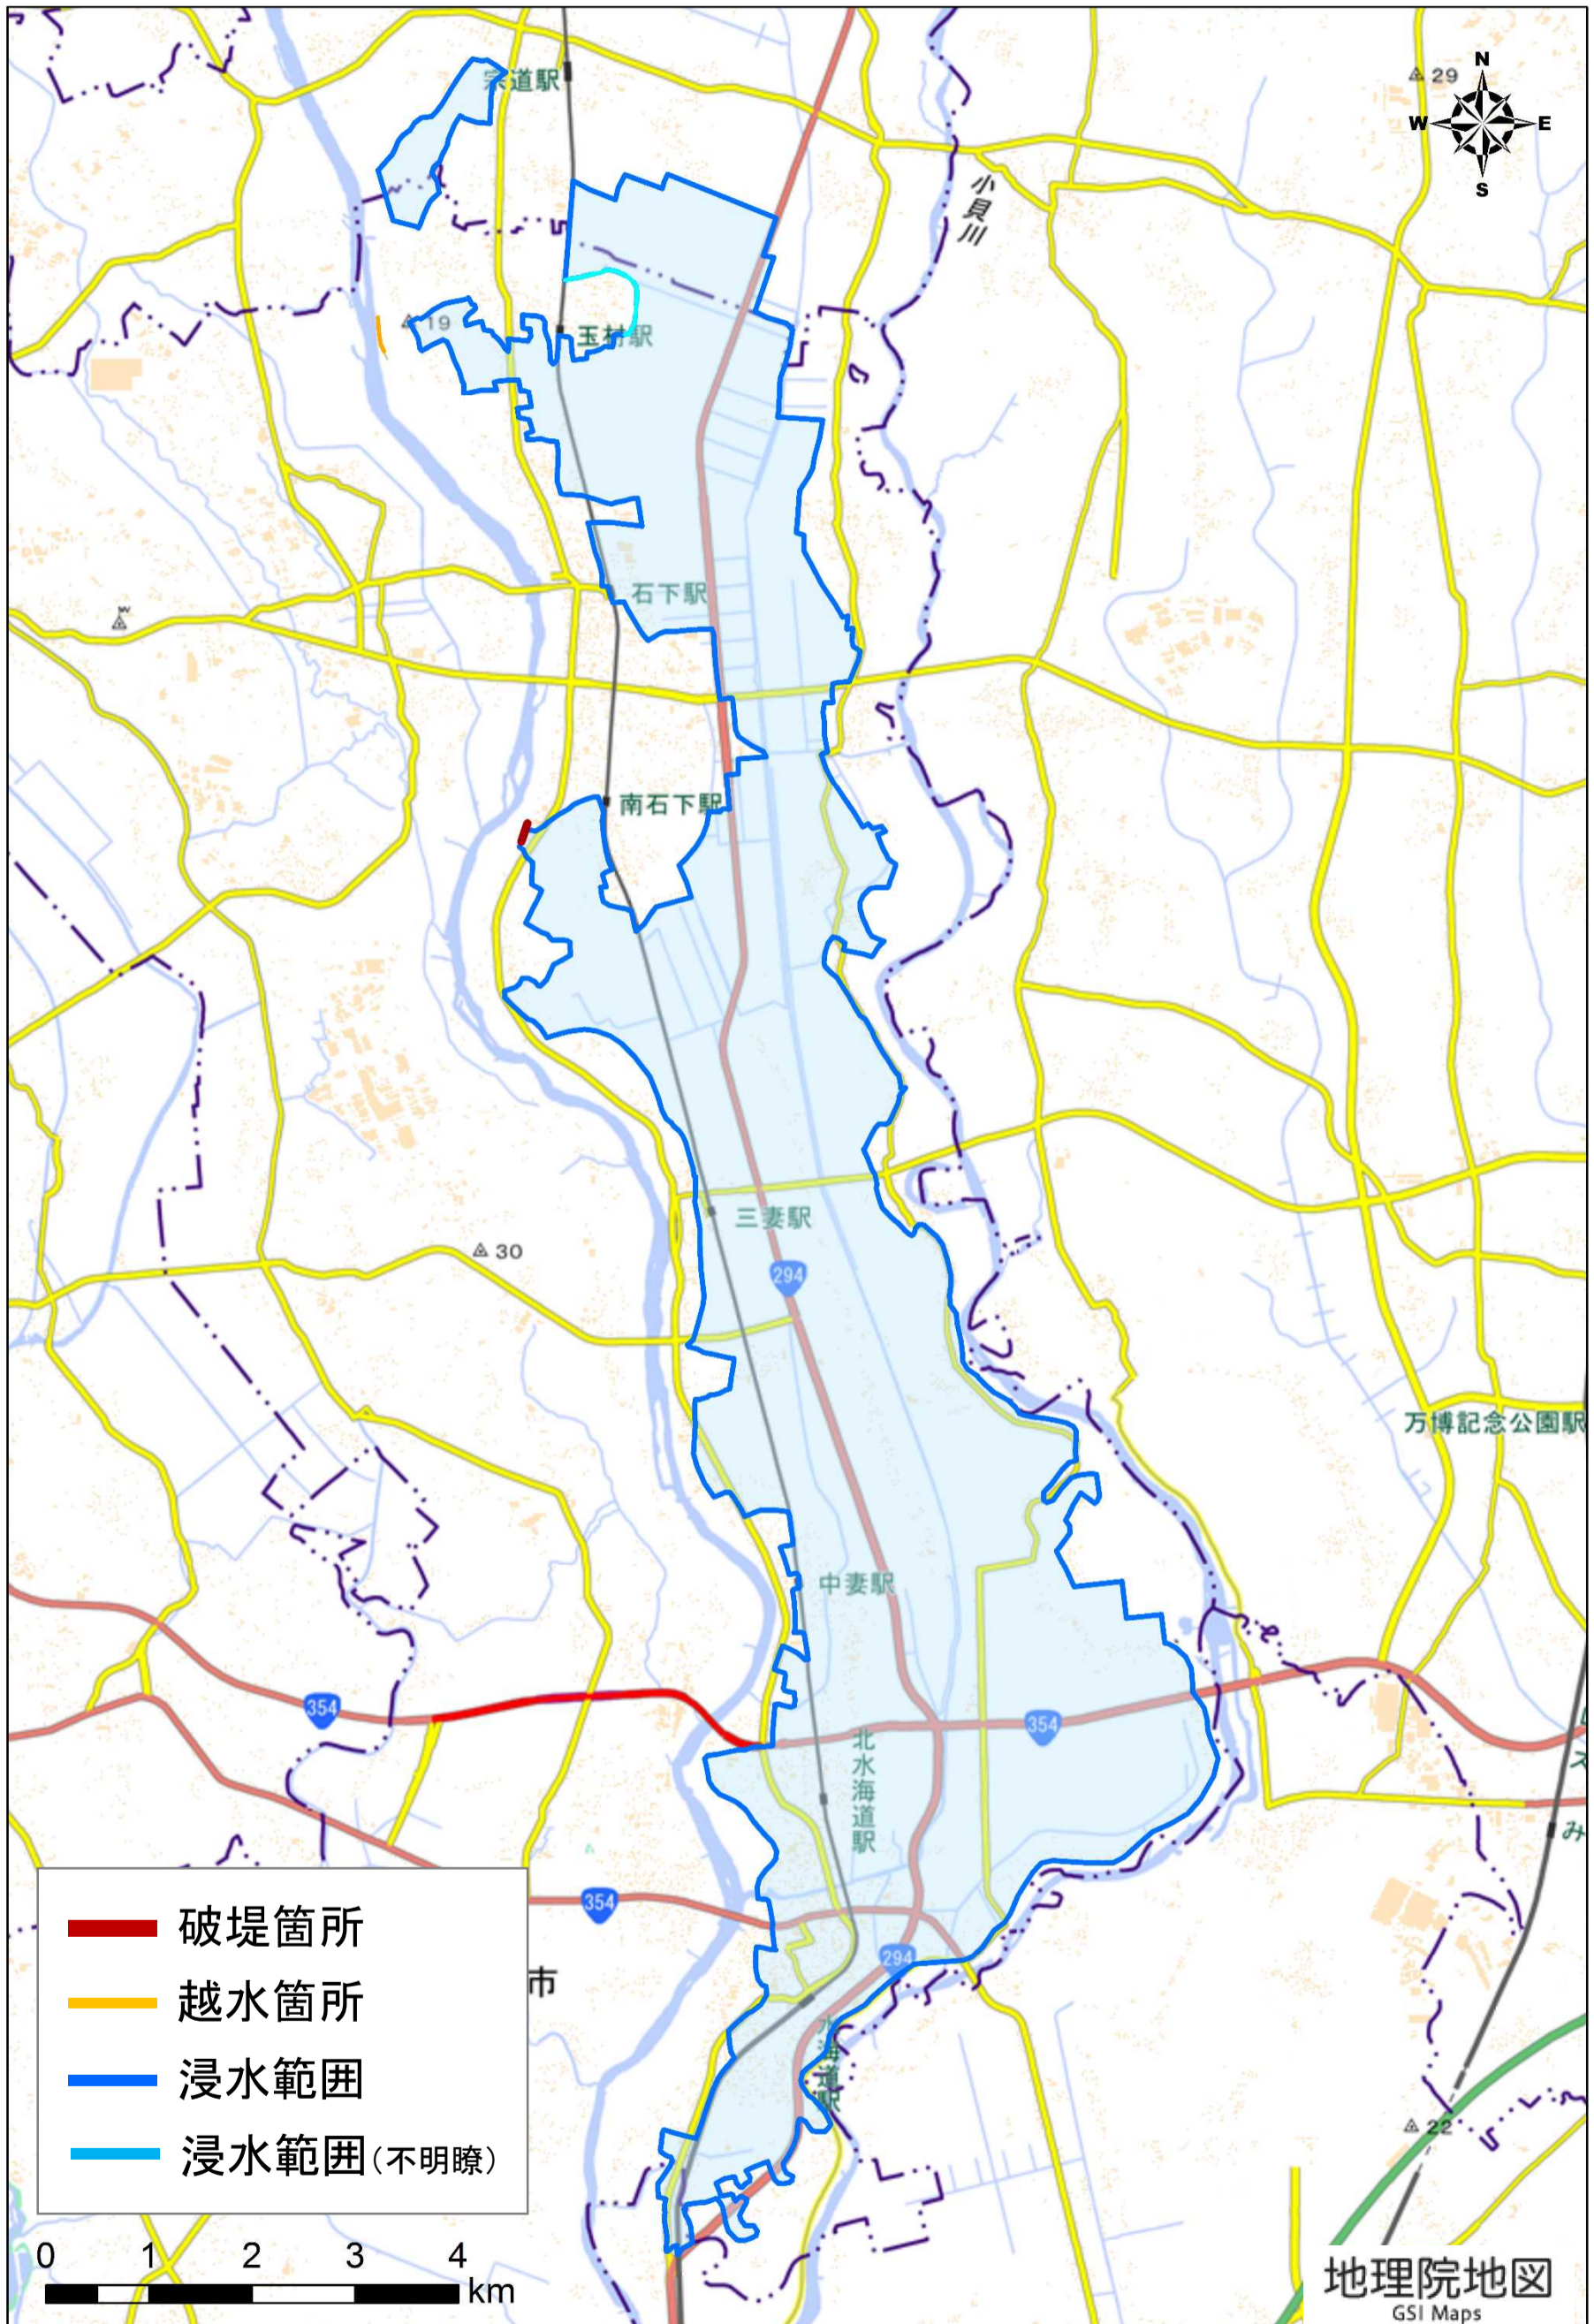
国土地理院くにかぜⅢ撮影(9月11日10:00時点)の画像判読により推定。
浸水範囲は、面積約31平方キロメートル、東西約4キロメートル、南北約17キロメートル。

この推定浸水範囲は、空中写真(斜め写真)を基に浸水した範囲を判読したものですので、実際に浸水のあった地域でも把握できていない部分があります。また、雲等により浸水範囲が十分に判読できていないところもあります。
